Sanierung der Volksschule Lind ob Velden

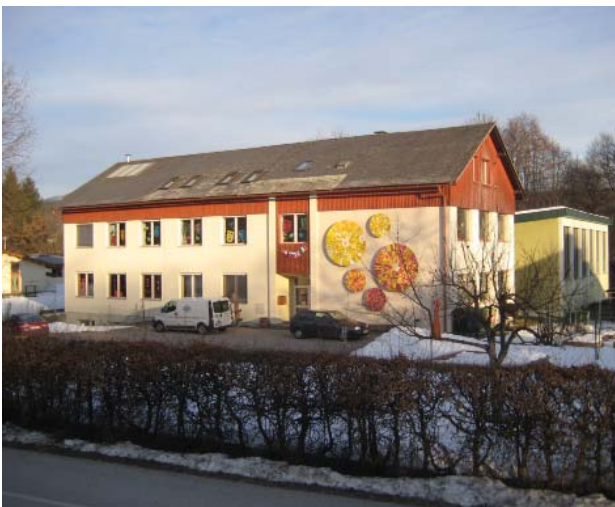
Die Volksschule vor der Sanierung

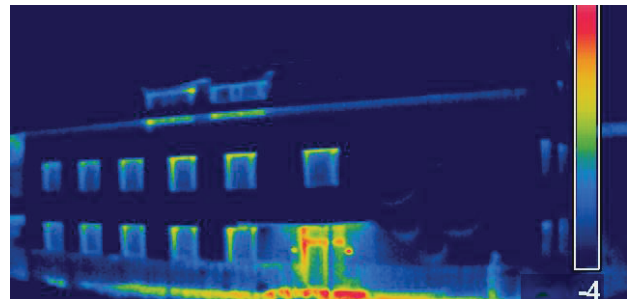
Baethermografie der sanierten Volksschule
